Boekelermeer-Zuid, compensatie tussen de bedrijven door

Paul Boddeke & Gerard Smit

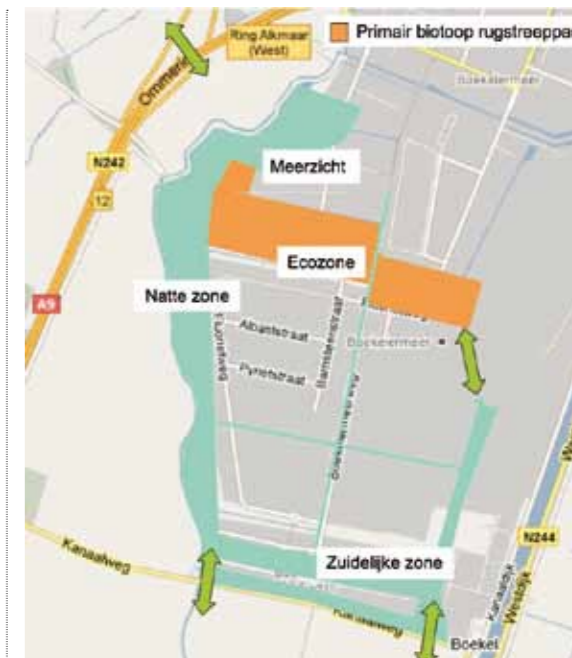
Figuur 1 Zonering van de groenstructuur in Boekelermeer-Zuid.

In het compensatieplan is uitgegaan van een zonering van de groenstructuur: met een 'droge Ecozone' geoptimaliseerd voor de rugstreeppad en een 'natte zone' die meer geschikt is voor andere amfibieën en oevergebonden zoogdieren (figuur 1). De Ecozone is geprojecteerd in het centrum van de polder, 30% tot 40% van het oppervlak zal bebouwd worden. De overweging hierbij is dat droge natuur beter aansluit bij bedrijventerrein dan natte natuur. Natte natuur is dan ook geprojecteerd langs de randen van de polder en sluit direct aan op de ringsloot en aanliggende polders. De natte zones worden beschouwd als 'verbindingzones' en zijn van belang voor uitwisseling met andere leefgebieden.

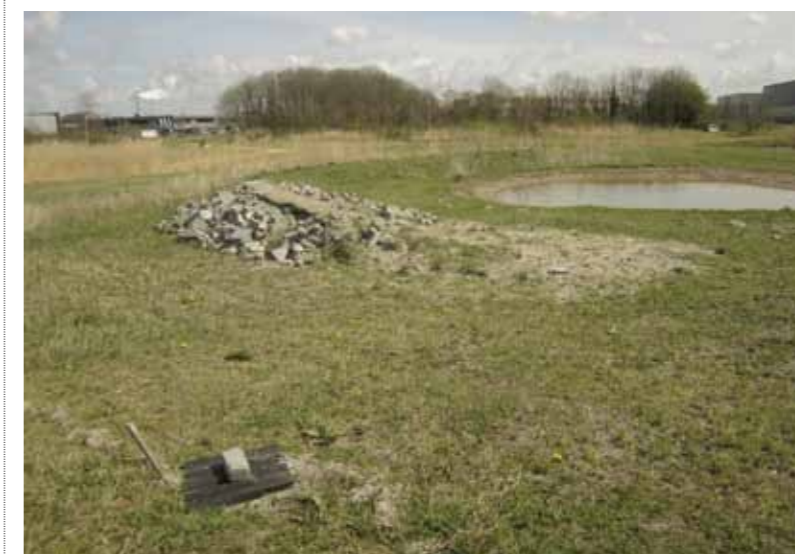
Foto 1. Poel 6 in de Ecozone, begin april 2011. Langs de linkerzijde van de poel ligt een puinwal, waarvan in het najaar van 2010 een klein deel vergraven is. In de linkerhoek is een amfibieënplaatje zichtbaar, dat gebruikt wordt om juveniele dieren te monitoren.

die afhankelijk van regen en verdamping varieert van 25 cm tot 1 meter. De poelen zouden ook kunnen droog vallen. Door gebrek aan los bodemsubstraat groeien de poelen niet snel dicht en kunnen eenvoudig geschoond worden (foto 1 en 4). De poelen zijn daardoor geschikt voor een pionier als de rugstreeppad en minder voor concurrerende soorten. De poelen zijn omgeven door een puinkade, afgedekt met

zand en tegels. De puinkade biedt de dieren de mogelijkheid in de directe omgeving van het water te schuilen en overwinteren.

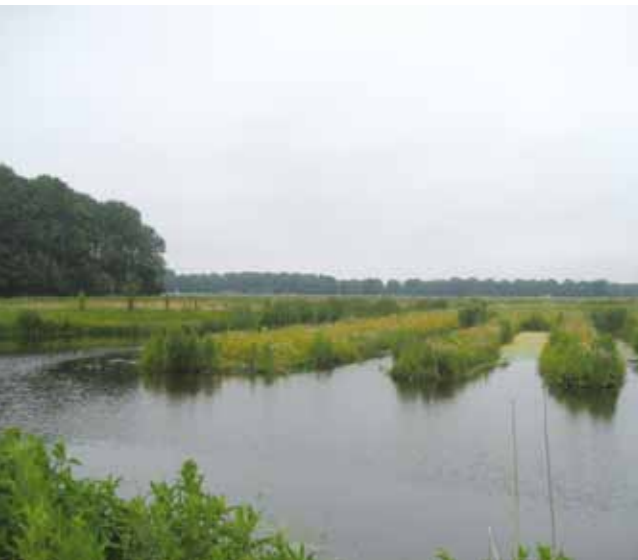
Foto 2. "Natte zone" met smalle zijslotjes
(Foto: Paul Boddeke)

De natte zones worden gefaseerd aangelegd, en dit proces is nog niet afgerond. De zones bestaan uit bloemrijk grasland, vochtige ruigte- en rietlandjes, watergangen met ondiepe zijsloten (foto 2). De zone is bedoeld voor vissen en amfibieën en andere oevergebonden soorten. Tevens heeft de zone een functie als foerageergebied voor vleermuizen. Door de zijsloten regelmatig te schonen kunnen deze tijdelijk een functie hebben voor rugstreeppadden.

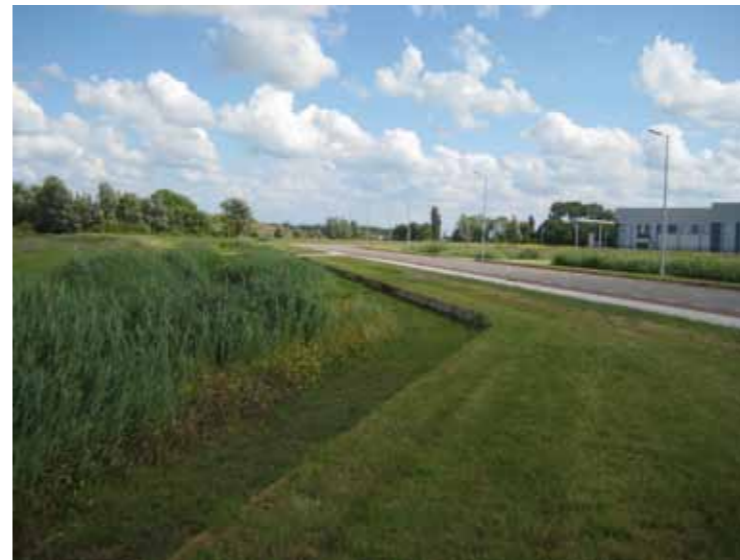
Foto 3. Keerwanden langs wegbermen in de Ecozone
(Foto: Paul Boddeke)

die de zone doorkruisen zijn voorzien van faunapassages en keerwanden (foto 3 en 5). Tijdens de aanleg van de Ecozone zijn ook reeds delen van de natte zone aangelegd. In de jaren daarna zijn andere delen aangelegd, voornamelijk langs de westrand van de polder.

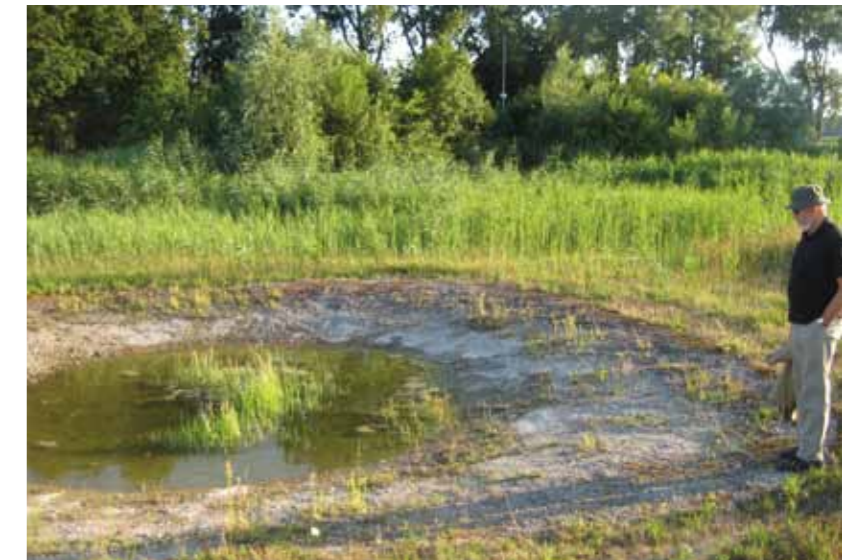
Foto 4: Poel 1, half juli 2010. In het midden is wat gewone waterbies gaan groeien, ook is er wat flab aanwezig. Het water in de poel staat op z'n laagst.

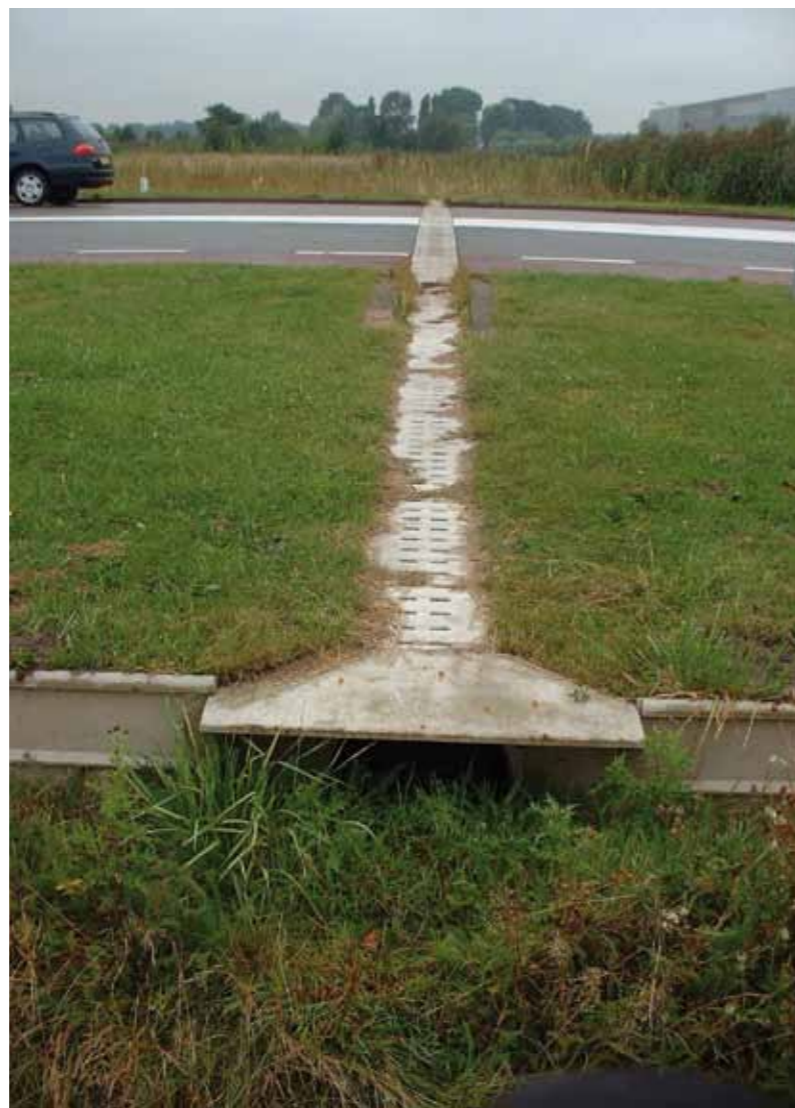
Foto 5. Passage Boekelermeer in 2007 (Foto: Paul Boddeke)

betekenis voor rugstreeppadden.. Of de ontsnipperende maatregelen werken is niet bekend. Concrete passage van amfibieën is nog niet vastgesteld. De aantallen dieren in de Ecozone zijn echter nog laag, waardoor de trefkans beperkt is. Daarnaast zijn het vooral de jonge dieren die dispersiegedrag vertonen (Rothermel, 2004). Deze zijn te licht om met standaard sporenplaten te worden vastgelegd. Er is voornamelijk geen reden aan te nemen dat het niet werkt. De constructie is robuust en de open tunneltjes vormen met hun lengte van enkele meters zeker geen beperking voor amfibieën en andere dieren.
